Instituto Politécnico de Tomar
Escola Superior de Tecnologia de Tomar

Conservação e restauro de uma bandeira processional

Relatório de Estágio

Relatório de Estágio
apresentado ao Instituto Politécnico de Tomar
para cumprimento dos requisitos necessários
à obtenção do grau de Mestre
em Conservação e Restauro

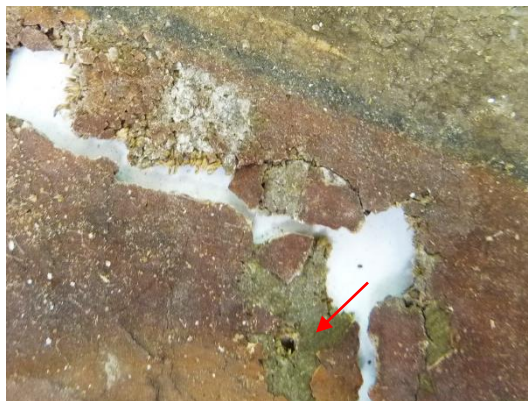
Sobre o suporte têxtil foi aplicada uma camada de preparação colorida²⁵, visível, em alguns pontos, devido às lacunas das camadas subjacentes, essencialmente junto a áreas de lacuna do suporte (Figura 22).

Figura 22 - Pormenor da camada de preparação colorida, assinalada a vermelho

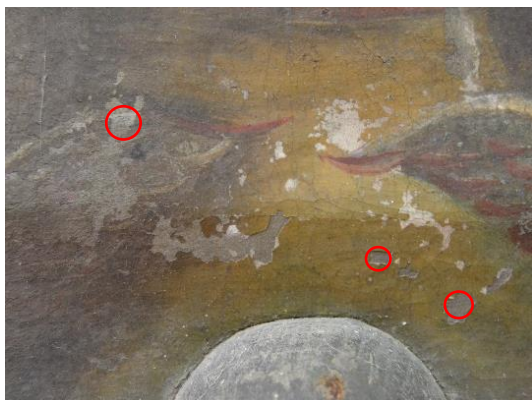
Sobre a camada pictórica original, foram aplicados repintes de fraca qualidade em toda a sua extensão. Em diversos locais de lacuna dos repintes é visível uma camada subjacente à observada, a qual se crê se tratar do estrato de cor original (Figura 23 e Figura 24). As pinceladas aparentam ser suaves, com empaste pouco visível principalmente devido às dificuldades na sua leitura, tanto pelos repintes como pelo verniz alterado.

Figura 23 - Pormenor da camada de policromia da pintura *Nossa Senhora do Rosário*, onde se visualiza a camada pictórica subjacente aos repintes

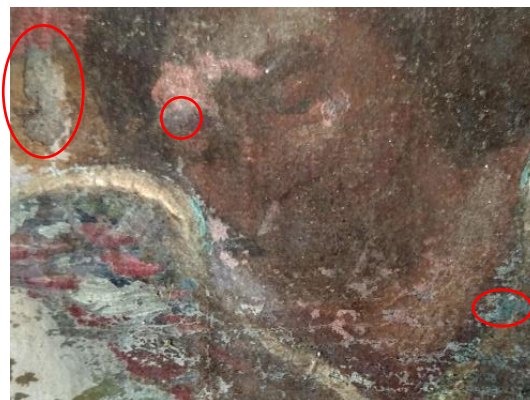
Figura 24 - Pormenor de um querubim, onde se visualiza a camada cromática original pelas lacunas dos repintes

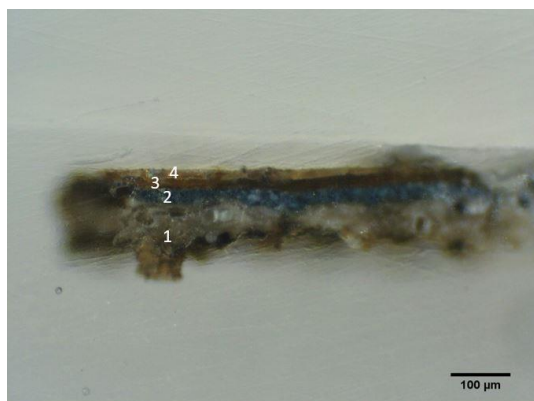
Figura 25 - Corte estratigráfico da amostra JA1 observado por OM (100x): 1) camada de preparação; 2) camada pictórica; 3) estrato castanho; 4) estrato bege

Na fotografia por microscopia ótica da amostra JA1 (Figura 25) observa-se a camada de preparação colorida sobre a qual são identificadas três camadas sobrejacentes. Na camada pictórica azul, são visíveis grãos de tonalidade mais clara e outros mais escuros numa matriz azul. Sobre esta, encontra-se uma camada de tonalidade castanha bastante homogênea. A quarta camada aparenta ser muito semelhante à anterior, mas de tonalidade mais clara.

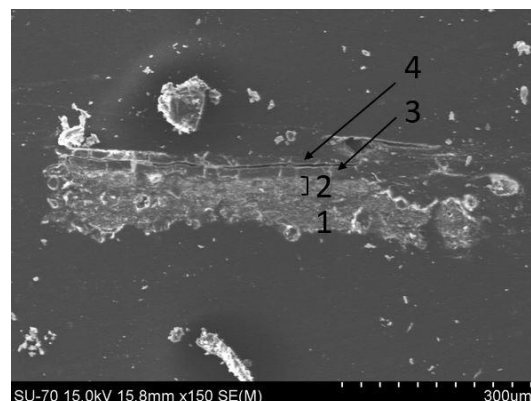
Figura 26 - Imagem de elétrons retrodifundidos do corte estratigráfico JA1 por SEM-EDS (150x): 1) camada de preparação; 2) camada pictórica; 3) estrato homogêneo escuro; 4) estrato homogêneo escuro

Na imagem de microscopia eletrônica (Figura 26) são visíveis o mesmo número de camadas, em que a camada pictórica apresenta uma granulometria mais fina e maior compactação face à camada de preparação. Na primeira camada foi detetada a presença de O, Ca, Al, Si e Pb. Enquanto na camada pictórica, além dos referidos, foi detetado também Na. De igual modo, a terceira e a última camada apresentam um aspeto bastante semelhante, tanto na sua morfologia como na sua composição. Foram detetados por EDS, em ambas as camadas, a

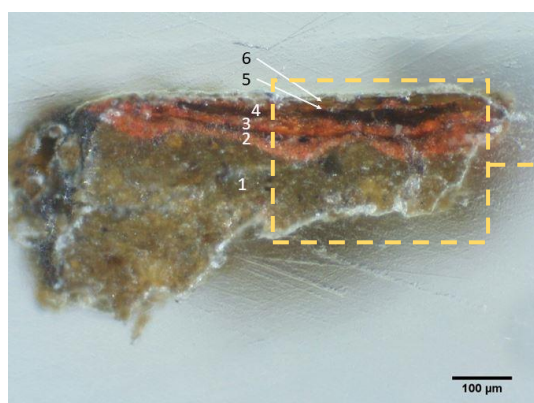
Figura 27 - Corte estratigráfico da amostra JA2 observado por OM (100x): 1) camada de preparação; 2) camada pictórica; 3) repinte; 4) estrato de cor escura; 5) repinte; 6) verniz

presença dos elementos Ca e Pb, essencialmente. Entre ambas existe um espaçamento, possivelmente resultante da recolha da amostra que levou à ligeira separação das camadas. Quanto à amostra JA2, aquando da observação por microscopia ótica (Figura 27), ressalta uma camada de preparação colorida espessa e irregular, superior a 100 µm. Sobre esta assenta a camada pictórica original de cor vermelha aparentemente homogénea. De seguida, é visível outra camada de coloração semelhante, mas ligeiramente díspar na sua granulometria. Entre estas camadas de cor observa-se um filme de cor escura, possivelmente sujidade. A quarta camada de tonalidade mais escura, apresenta elevada homogeneidade. Sobre esta, encontra-se uma nova camada vermelha de repinte, de reduzida espessura. Por fim, uma última camada, semelhante à quarta, mas de tonalidade mais clara, possivelmente oriunda do verniz.

Quanto à amostra JA2 que apresenta 3 estratos de cor vermelha, supõe-se que a camada imediatamente sobre a preparação seja a original, tratando-se as que se seguem de repintes com a mesma tonalidade. Além da coloração em comum, as camadas (original e a primeira camada de repinte) partilham a mesma composição, sendo que a morfologia se assemelha também à última camada vermelha, perceptível essencialmente na imagem por microscopia eletrónica, visível na anterior Figura 28 da página 21. Pelos elementos detetados, presume-se que se trate de vermelho de chumbo – Pb_3O_4 , um pigmento com bom poder de cobertura que resulta do aquecimento de outros compostos de chumbo (Fitzhugh, 1986).

Relativamente à superfície, encontram-se estratos de cor sobrejacentes à camada pictórica original, realizados numa época posterior à conclusão da obra. Tratam-se de repintes gerais, de fraca qualidade, executados sobre toda a extensão de ambas as pinturas como forma de ocultar danos na camada pictórica original e/ou alterar o seu aspeto (A.A. V.V., 2015). Estes repintes foram já referenciados no capítulo anterior, podendo verificar as lacunas do repinte na Figura 23 e na Figura 24 da página 19, bem como a análise das amostras estratigráficas recolhidas de ambas as telas nas páginas seguintes. Estas revelam, por exemplo, a existência de estratos de cor sobre a camada pictórica original, como é o caso da Figura 27 da anterior página 21.

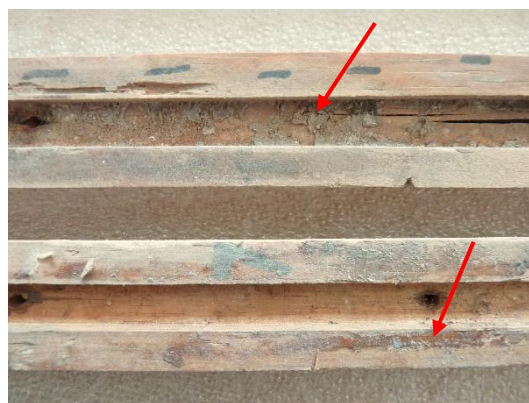
A moldura é constituída por quatro partes de madeira arredondadas e unidas entre si à meia-esquadria, sendo a união reforçada por pregos e adesivo. O elemento inferior possui uma espessura mais reduzida na zona central, tendo sido desbastado para a fixação do ornato de encaixe da vara. O interior da moldura está escavado para encaixe da grade. Ambas se encontravam ligadas por adesivo e elementos metálicos (Figura 36).

Figura 36 - Pormenor do interior das molduras, com restos de adesivo assinalados. Visualização possível apenas após a desmontagem

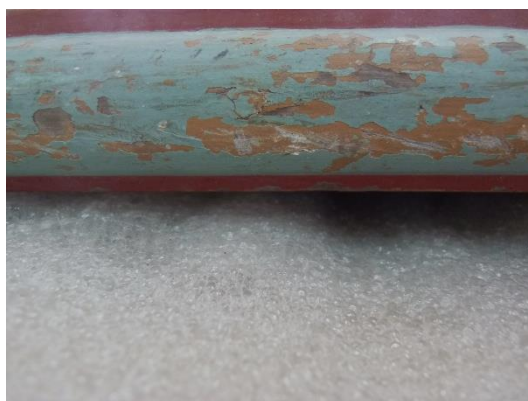
Contudo, estas não são as camadas de policromia originais, tendo sido aplicadas sobre outros estratos de cor adjacentes. As camadas inferiores são visíveis à vista desarmada em zonas de lacuna dos estratos superiores, essencialmente na moldura exterior (Figura 39).

Figura 39 - Pormenor da moldura, onde se verifica mais do que um estrato de cor

Também na moldura se encontra a sobreposição de várias camadas de repintes sobre o suporte, fruto de intervenções anteriores, possivelmente aplicadas com o intuito de disfarçar danos presentes na camada polícroma. Para além de se verificar os estratos adjacentes à camada superficial na anterior Figura 39 da página 30, a sobreposição dos estratos de cor sobre o suporte lenhoso podem também ser verificadas nas imagens por OM dos cortes estratigráficos anteriormente analisados.

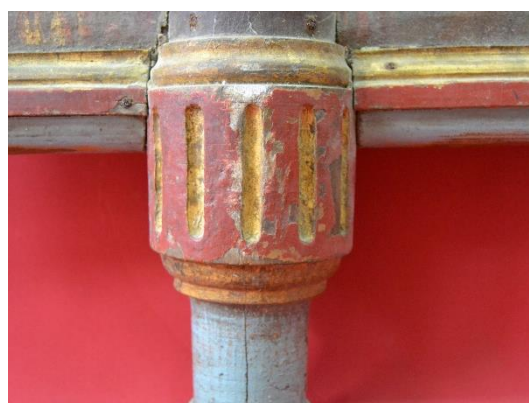
Quanto à camada polícroma da moldura, assinalava-se o risco acentuado de destacamento da camada polícroma, essencialmente na moldura exterior, nas zonas laterais, inferior e superior e a presença de diversas lacunas (Figura 46 e Figura 47). Para além das causas mais comuns que se podem apresentar, como o mau acondicionamento, o uso e manuseamento – consequências dos efeitos processionais da peça que criam fortes tensões na obra – podem também estar na origem deste dano a ação humana desadequada e as intervenções incorretas. Com isto, refere-se as sucessivas camadas de tinta aplicadas sobre a moldura, sem preocupações com a compatibilidade dos materiais nem com a capacidade de aderência de ambos (Villarquide, 2005).

Figura 47 – Pormenor das lacunas da camada polícroma da moldura, na zona do encaixe com a vara

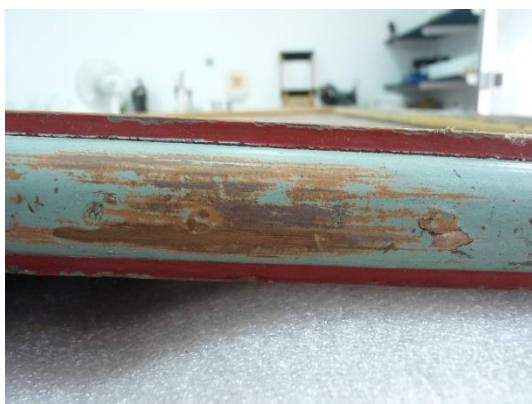
À superfície, esta também apresentava depósitos de sujidade superficial, acumulada em toda a peça, além de manchas pontuais de sujidade agregada, essencialmente nas áreas douradas da moldura interior. Os desgastes na camada polícroma também eram recorrentes, sendo visíveis a nível geral, tanto na moldura interior como na exterior (Figura 48) e igualmente

Figura 48 - Pormenor dos desgastes na camada polícroma da moldura

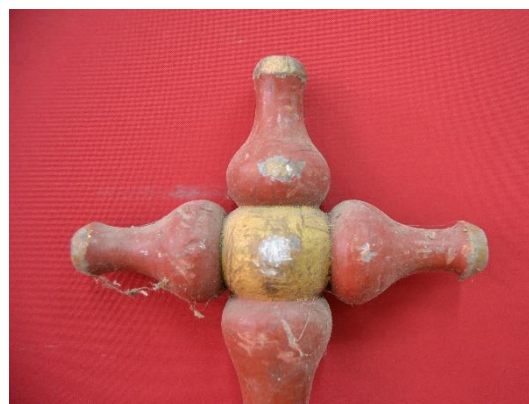
Figura 49 - Pormenor da sujidade, desgastes e destacamentos da camada polícroma do ornamento em cruz da moldura

no ornamento de encaixe da vara, e na cruz que encima a moldura. Possivelmente estes desgastes e acumulação de sujidade devem-se à falta de manutenção da moldura e ao manuseamento da mesma (Figura 49).

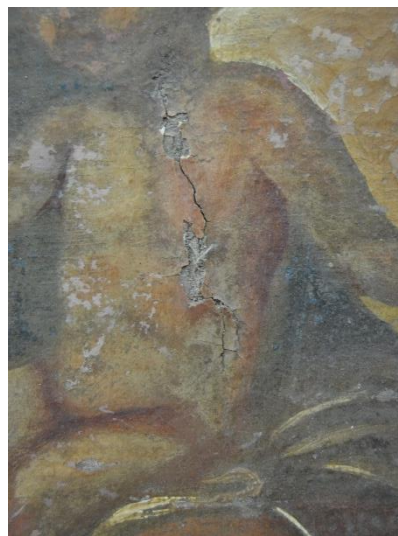
Ambas as pinturas possuíam destacamentos das camadas pictóricas, proliferados por toda a extensão da tela. Contudo, estes destacamentos são peculiares e distinguem-se entre si uma vez que, em parte deles, apenas os repintes mais superficiais se destacaram, ficando à vista uma camada de repinte intermédia ainda sobre o original; noutros casos, as camadas de cor superficiais destacaram-se na totalidade, sendo perceptível a camada original. Em menor extensão, eram visíveis destacamentos da camada pictórica e de preparação. Estes danos podem encontrar-se relacionados com a perda de adesão entre as camadas, tensões, flutuações causadas pela HR e a natureza intrínseca dos materiais constituintes e sua aplicação (Calvo, 2002). As figuras seguintes apresentam pormenores dos destacamentos aqui enunciados.

Figura 56 - Pormenor dos destacamentos dos repintes, dos destacamentos da camada pictórica original e dos destacamentos da preparação

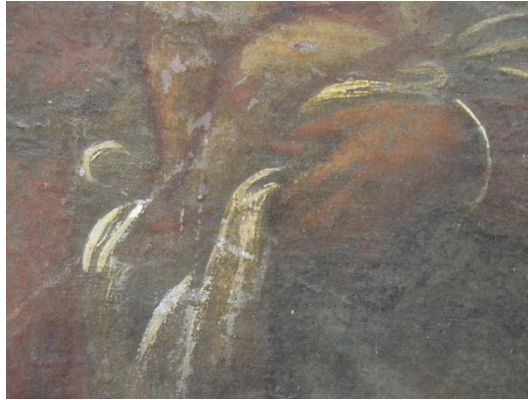
Em toda a superfície encontrava-se uma camada de verniz que conferia um aspeto amarelado à pintura devido ao seu envelhecimento natural. A alteração do verniz, aliada à

sujidade agregada na superfície das obras, promovia a variação dos valores cromáticos da pintura e influenciava a leitura dos elementos representados, como se pode verificar na Figura 57.

Figura 57 – Pormenor do verniz envelhecido

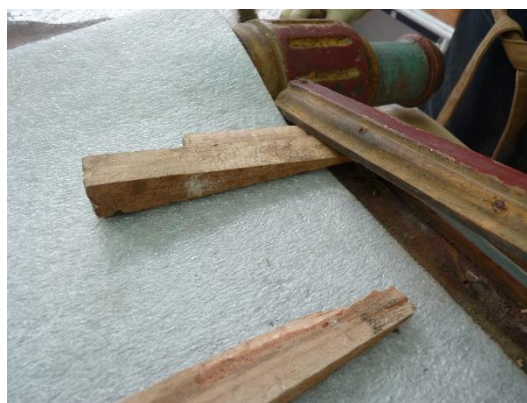
Figura 59 - Levantamento de um dos frisos

Uma vez que o friso tinha de ser levantado horizontalmente, isto é, todo ao mesmo nível, para não originar fraturas na estrutura lenhosa, foram-se inserindo outros calços ao longo da peça, martelando de modo a desvincular as duas partes da moldura (Figura 59). À medida que estes se iam separando, repetia-se o processo nas restantes partes. Apesar de ser um processo repetitivo, era indispensável a verificação constante da estrutura para confirmar o sucesso do procedimento e a estabilidade da peça.

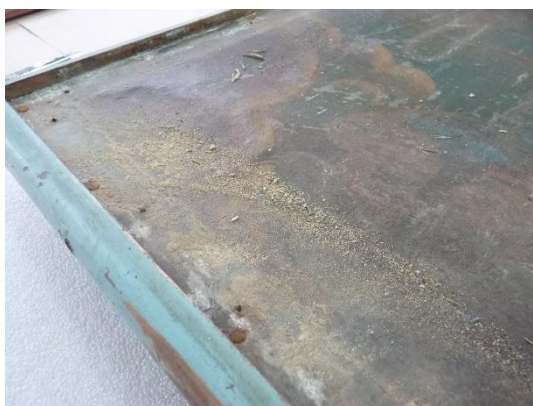
A tela encontrava-se presa a esta tábua por dezenas de pregos, ao longo das suas margens (Figura 60). A oxidação dos elementos metálicos e consequente contaminação do suporte têxtil fragilizaram a tela, originando lacunas no suporte causadas pelas movimentações do suporte e pela perda de tensão. Os pregos já não cumpriam a sua função inicial, sendo fácil o levantamento da tela, auxiliado por um bisturi para facilitar a libertação de fios ainda presos pelos elementos metálicos (Figura 61 e Figura 62). Optou-se por este método, ao invés da remoção dos pregos porque este suporte lenhoso não se voltaria a utilizar, sendo este o processo que causaria menor dano na camada pictórica.

Figura 60 - Pormenor dos elementos metálicos de fixação da tela à tábua

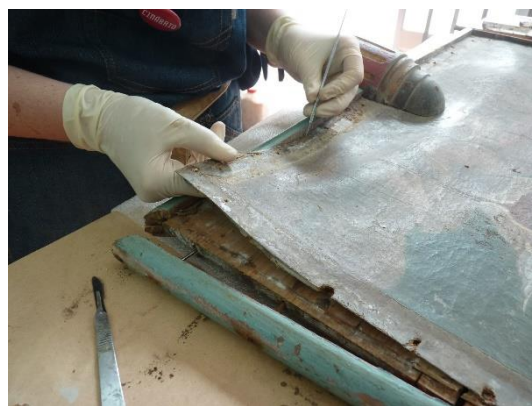
Figura 61 - Quebra da ligação da tela aos elementos metálicos

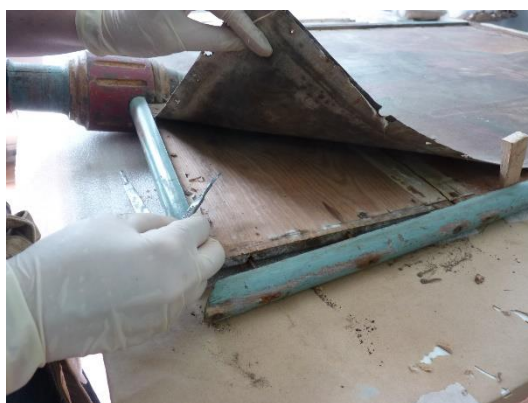
Figura 62 - Separação da tela da estrutura de madeira

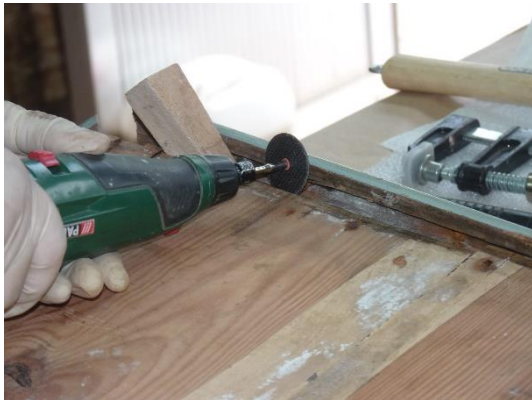
demasiado fixa à moldura, não só por pregos, mas também por adesivo, e por não existir uma fenda suficientemente grande para a colocação de mais cunhas, este processo tornou-se infrutífero, ainda que se tenha tentado, nalguns casos, o corte dos pregos com um *minicraft* (Figura 63). Deste modo, a tábuia foi cortada pelo seu interior com o recurso a um tico-tico, possibilitando uma separação mais fácil (Figura 64). Uma vez mais se refere que esta tábuia não seria utilizada novamente, pois revelava-se inadequada para a estabilização das telas, sendo necessária a sua substituição por um suporte adequado.

Figura 63 - Tentativa de separação da moldura da tábuia

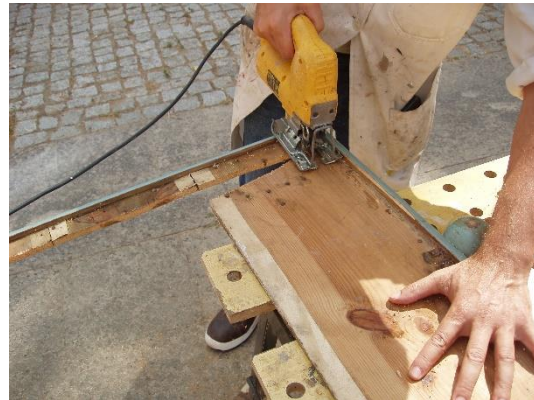
Figura 64 - Corte da tábuia para a separação da moldura

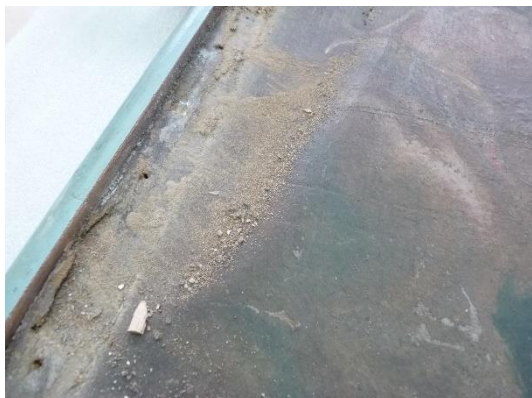
Este tratamento foi efetuado com as pinturas ainda fixas na estrutura interior, pois a sujidade estava depositada sob a moldura interior removida anteriormente (Figura 67). Processo executado com recurso a trinchas de cerdas macias para não danificar a camada pictórica e aspirador para recolher todas as partículas (Figura 68).

Figura 67 - Depósito de sujidade sobre a pintura

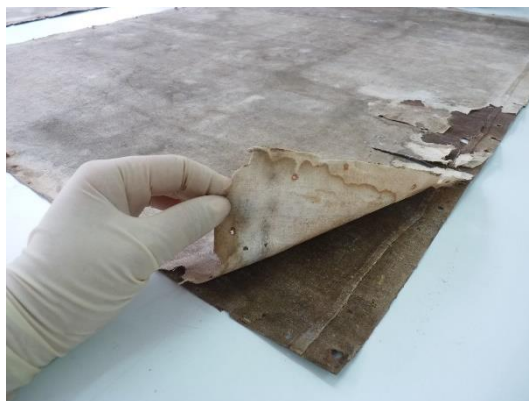
Figura 69 - Separação da tela de reentelagem do suporte pictórico

Neste caso específico, como é visível na Figura 69, encontrava-se uma tela colada no reverso das duas pinturas e que não cumpria a sua função inicial. Isto porque parte da tela de reentelagem encontrava-se separada, essencialmente nas margens da mesma, para além de que ambas as telas originais apresentavam deformações no suporte, rasgões e perda de material.

A remoção da tela de reentelagem foi efetuada unicamente por ação mecânica, sem recurso a solventes, uma vez que o aglutinante tinha perdido parcialmente o seu efeito adesivo, possível consequência dos elevados valores de humidade relativa a que as pinturas estiveram expostas na sacristia. Deste modo, a tela foi sendo levantada e puxada cuidadosamente (Figura 70), sendo necessária a utilização de bisturi nos casos em que esta se encontrava mais agregada.

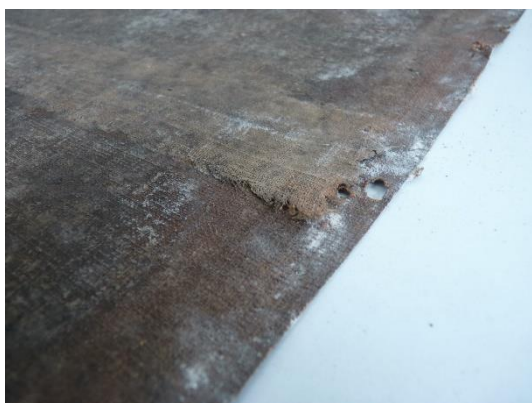
A decisão de remoção destes remendos resulta da falta de adesividade de alguns, deixando de cumprir a sua função original (Figura 72 e Figura 73). Além disso, como foi possível verificar após a remoção da reentelagem e a observação atenta do suporte, grande parte dos remendos encontravam-se mal colocados, isto é, com tamanhos desajustados, mal posicionados ou até mesmo em utilização exagerada, não se justificando a sua presença.

Figura 72 - Pormenor da perda de adesividade de um dos remendos antigos

Assim, os remendos foram removidos por ação mecânica com auxílio de um bisturi (Figura 74). Esta ferramenta serviu para facilitar a separação entre os remendos e o suporte durante o levantamento dos mesmos.

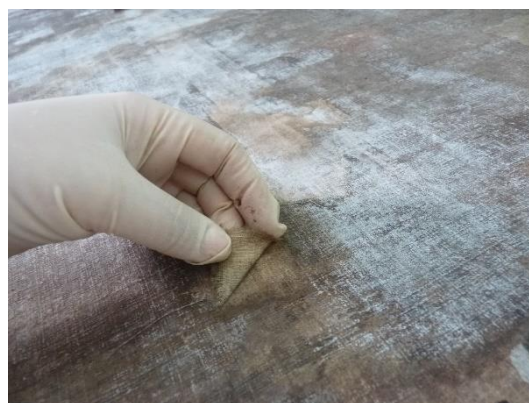
Figura 73 - Levantamento de um dos remendos antigos pela sua falta de adesividade

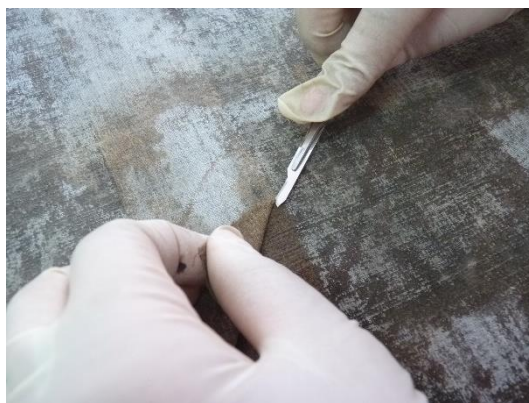
Figura 74 - Remoção de um remendo antigo com recurso a bisturi

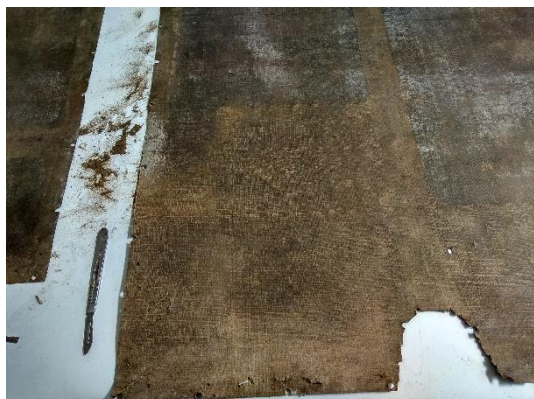
O verso das telas encontrava-se bastante sujo, principalmente da pintura que representa o *Arcanjo São Miguel*. A Figura 80 retrata a etapa principal do processo de limpeza, através do uso do bisturi, onde se visualiza uma linha demarcada entre a área limpa e a superfície ainda com sujidade agregada. Como complemento, a Figura 81 apresenta um pormenor do

Figura 80 - Processo de limpeza com recurso a bisturi

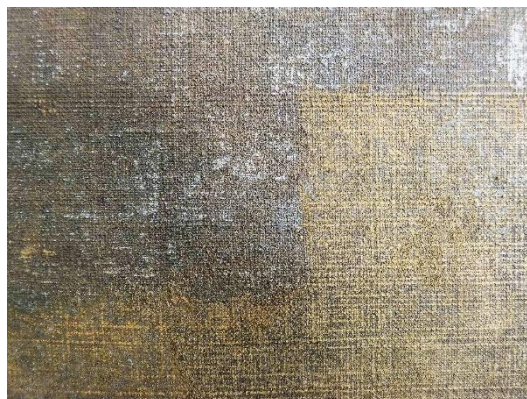
verso da tela durante a fase da limpeza, sendo evidente a área por limpar, à esquerda, em contraste com a área já limpa, à direita.

Figura 81 - Pormenor do verso da tela durante a fase de limpeza

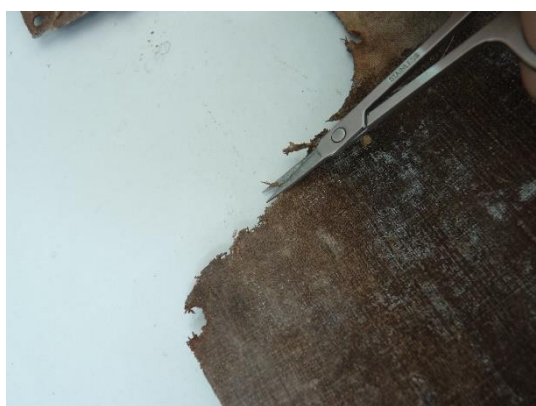
Figura 85 - Corte das fibras excedentes

Em primeiro lugar procedeu-se à limpeza das lacunas, removendo as extremidades dos fios oxidados e desfiados com um bisturi e uma tesoura, mantendo limpa a área da lacuna (Figura 85).

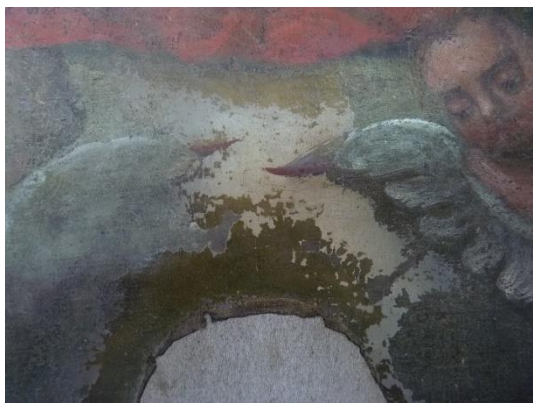
Quanto ao seu estado de conservação, os repintes possuíam danos em grande escala, nos quais se podia observar a camada pictórica subjacente. Durante a intervenção, nos preenchimentos e nivelamentos, adicionar-se-ia matéria sobre a camada original, estando assim a restaurar o restauro, e não a pintura, como era o propósito inicial. Para além disso, era praticamente impossível remover a camada de sujidade e verniz alterado sem remover os repintes, estando estes estratos agregados.

Figura 102 - Pormenor da limpeza e levantamento de repintes na pintura *Nossa Senhora do Rosário*

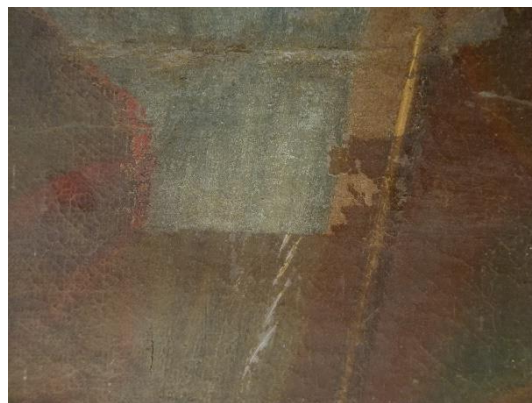
Figura 103 - Pormenor da limpeza e levantamento de repintes na pintura *São Miguel Arcanjo*

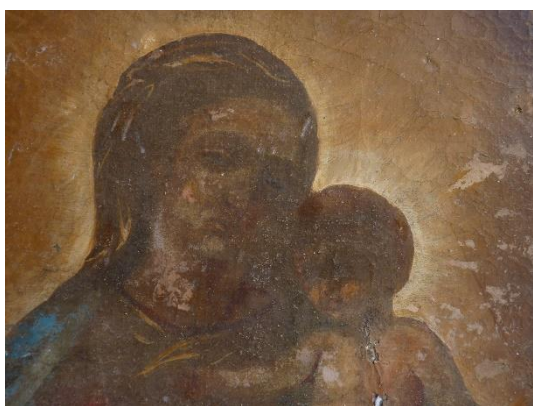
Figura 104 - Pormenor da pintura *Nossa Senhora do Rosário*, antes da limpeza

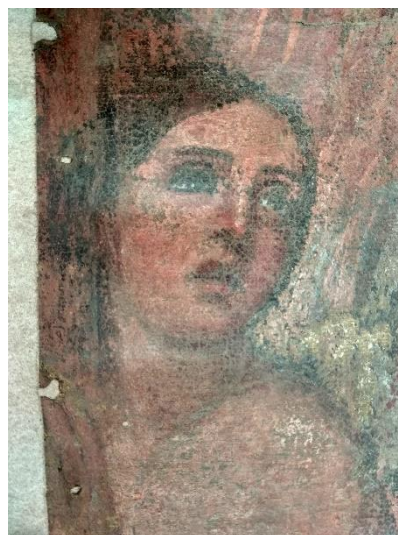
Figura 107 - Pormenor da pintura *São Miguel Arcanjo*, após a fase da limpeza

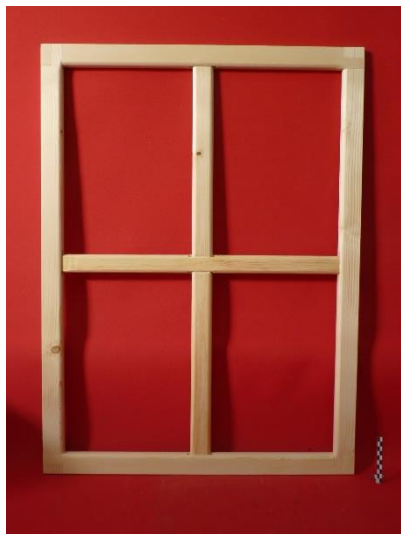
Uma vez que é um pedido incomum, a grade veio chanfrada e biselada apenas de um dos lados, visível na Figura 113, sendo necessário biselar as arestas internas das traves e a redução da espessura nessa mesma área no verso da grade. Este procedimento foi realizado com papéis abrasivos grosseiros (Figura 114).

Figura 113 - Grade mandada executar, onde são visíveis as arestas biseladas

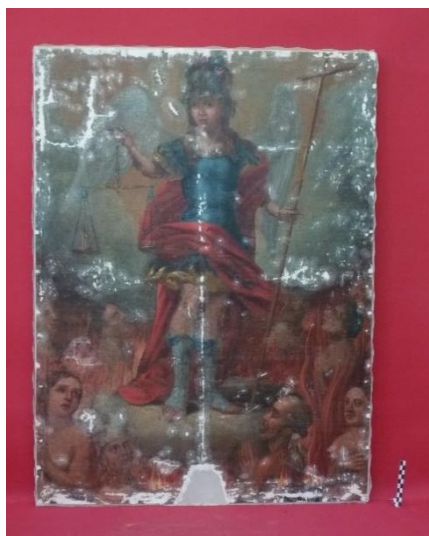
Figura 120 - Tela representando *São Miguel Arcanjo* na respetiva grade

Posto isto, procedeu-se à fase de engradamento. A primeira pintura a engradar foi a que representava *São Miguel Arcanjo* pois era a que possuía maiores problemas estruturais. Sendo a primeira a ser colocada, possibilitava um melhor tensionamento da mesma pois permitia bater as palmetas – o que se tornaria impossível após a inserção da segunda tela. Para a realização deste procedimento, colocou-se a tela centrada na grade, tensionando o melhor possível e segurando com firmeza para que esta não se deslocasse do enquadramento definido. Para fixar a tela, colocou-se um agrafio centrado em cada uma das laterais, na área das bandas de tensão (Figura 115). Os agrafo utilizados eram de aço inoxidável (Figura 116).

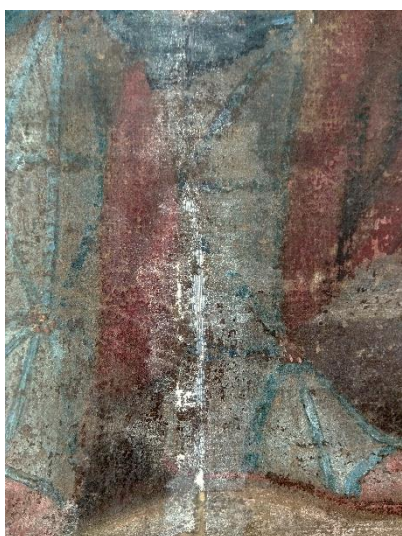
Figura 122 - Pormenor de *São Miguel Arcanjo* antes da reintegração com aguarelas

A reintegração diferenciada foi realizada com aguarelas⁶⁷, promovendo a autenticidade da obra também pela diferenciação material, mas sem causar discrepâncias entre o original e o intervencionado⁶⁸. A Figura 122 e a Figura 123 apresentam um pormenor da tela de *São Miguel Arcanjo* antes e após a reintegração cromática, respetivamente. A Figura 124 apresenta um pormenor do processo de reintegração.

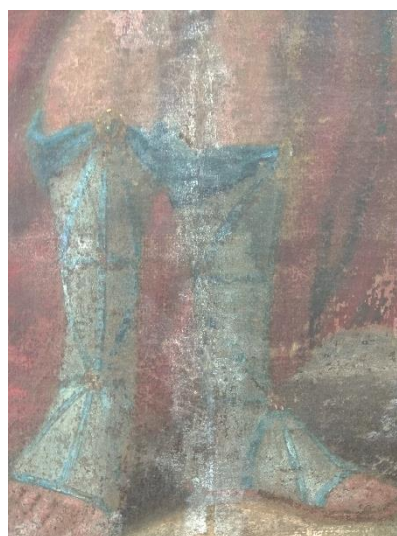
Figura 123 - Pormenor de *São Miguel Arcanjo* após a reintegração com aguarelas

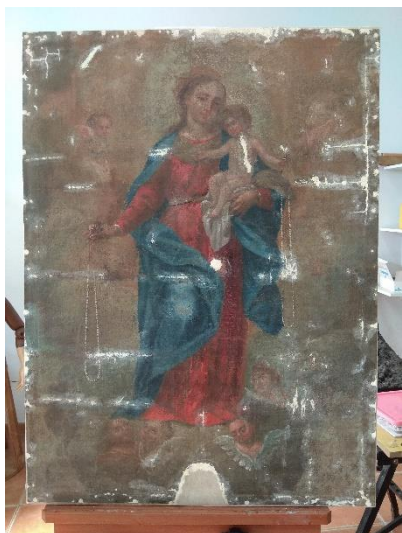
Figura 126 - *Nossa Senhora do Rosário* antes da reintegração cromática

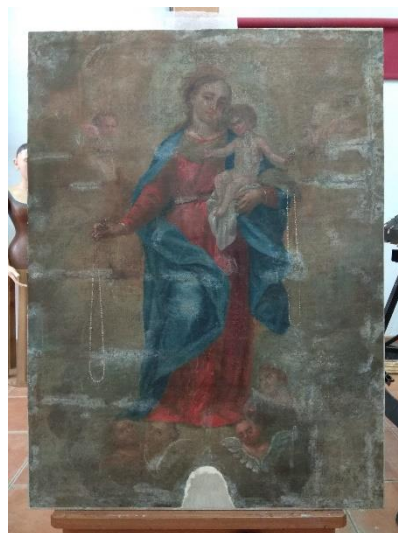
Figura 127 - *Nossa Senhora do Rosário* após a reintegração cromática

Foi efetuada a reintegração com um tom abaixo da tonalidade original, onde se reconstitui o modelado e a continuação do desenho, mas numa gama tonal abaixo (Ortiz, 2012), sendo esta permitida pelas dimensões reduzidas das lacunas. Este sistema de reintegração é escolhido quando o valor estético se sobrepõe aos restantes (Calvo, 2002). Note-se que a bandeira processional será exposta na igreja, desempenhando uma função de culto e devoção e simultaneamente uma função catequética e decorativa que é influenciada diretamente pelo seu aspeto estético. Este valor estético está associado à aparência da obra, sendo um valor de extrema importância na intervenção uma vez que depende da perceção de quem a observa (Appelbaum, 2007). Se esta perceção for condicionada, a sua função cultural para com os fiéis deixará de ser cumprida e, conseqüentemente, a bandeira deixará de estar exposta para ser novamente guardada, sem olhar à preservação da sua estrutura e da sua mensagem. Deste modo, é importante o restauro do seu aspeto estético, não deixando de relevar a sua valência histórica.

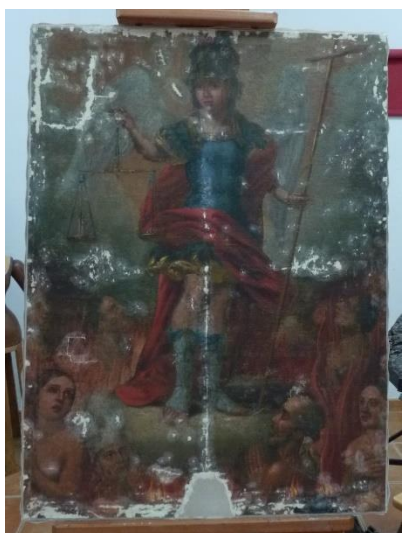
Figura 128 - *São Miguel Arcanjo* antes da reintegração cromática

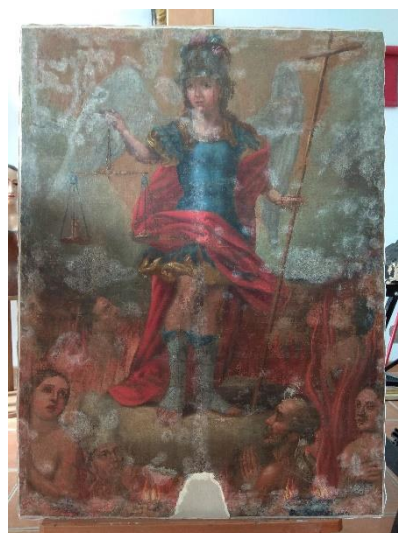
Figura 129 - *São Miguel Arcanjo* após a reintegração cromática

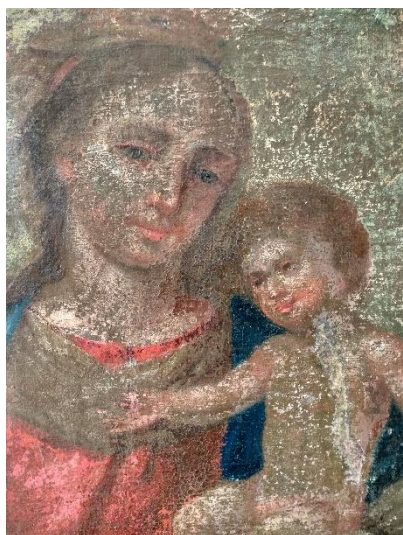
Figura 133 - Pormenor da *Nossa Senhora do Rosário*, antes dos retoques

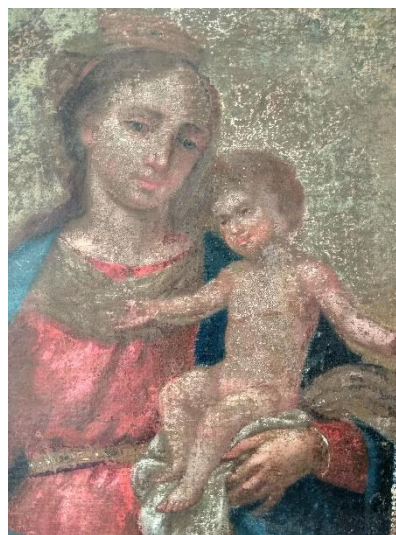
Figura 134 - Pormenor da *Nossa Senhora do Rosário*, após os retoques

A Figura 133 e a Figura 134 exibem um pormenor da Virgem e do Menino da pintura *Nossa Senhora do Rosário* antes e após o seu retoque, respetivamente. Já a Figura 135 e a Figura 136 apresentam um pormenor da pintura de *São Miguel Arcanjo* durante e após o seu retoque, respetivamente.

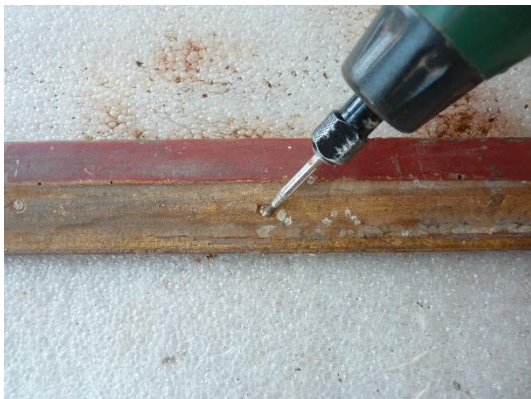
Figura 140 - Desoxidação dos pregos por intermédio do *minicraft* com mós abrasiva

Aqueles cuja remoção não era possível pois colocavam em causa a estabilidade da estrutura em madeira, foram desoxidados e posteriormente protegidos para evitar a propagação de danos. Os produtos da corrosão foram removidos mecanicamente, por intermédio de um *minicraft* com mós abrasivas de pequenas dimensões (Figura 140). O procedimento incidia apenas na superfície dos pregos oxidados, terminando quando não era mais visível corrosão à superfície (Pereira *et al.*, 2008).

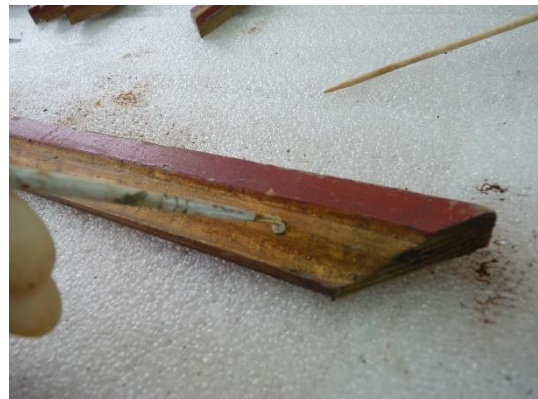
Figura 141 - Proteção dos elementos metálicos previamente desoxidados

Concluída a desoxidação dos elementos metálicos, estes foram protegidos com a aplicação, por pincel, de *fertan*⁷⁸ (Figura 141). O *fertan* é utilizado pela sua baixa toxicidade e eficácia na conversão dos óxidos de ferro e proteção de superfícies metálicas (Weaver, 1987).

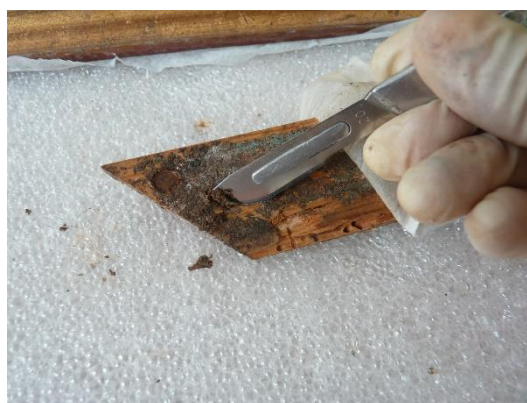
Figura 143 - Remoção do pacho de papel e do adesivo amolecido com bisturi

Deste modo, foram aplicados pachos de papel ligeiramente embebidos em água quente⁸⁰, deixando atuar durante alguns minutos para o amolecimento do adesivo (Figura 142). De seguida, os pachos e o adesivo foram removidos com o bisturi (Figura 143).

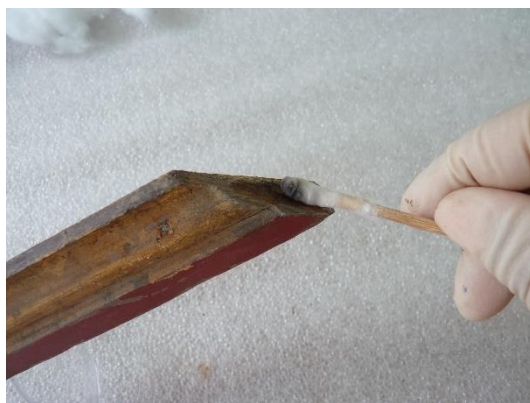
Figura 144 - Passagem de um cotonete embebido em água quente para finalização da remoção dos adesivos antigos

Esta ação finalizada com a passagem de um cotonete imerso com o mesmo solvente para deixar a superfície livre de qualquer vestígio de adesivos antigos (Figura 144).

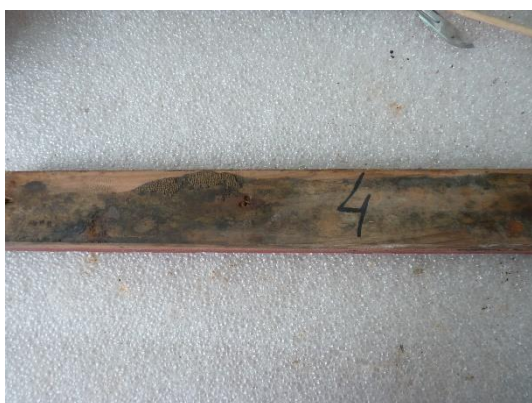
As figuras seguintes apresentam um pormenor do verso de uma das peças da moldura interior antes e após a remoção dos adesivos antigos, respetivamente, onde é evidente a camada enegrecida sobre o suporte que é resultante dos adesivos envelhecidos.

Figura 145 - Pormenor de uma peça da moldura interior antes da remoção dos adesivos

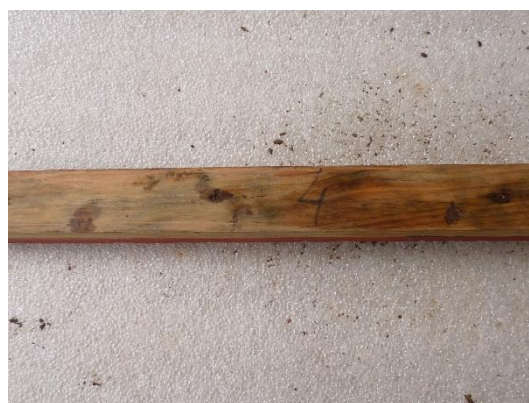
Figura 146 - Pormenor de uma peça da moldura interior após a remoção dos adesivos antigos

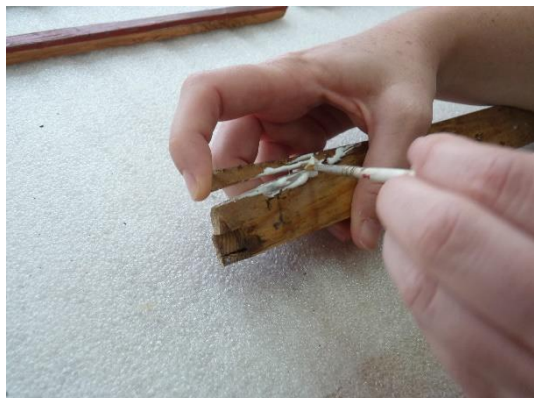
Figura 147 - Aplicação do PVA a pincel na zona de fratura da moldura interior

Neste seguimento, foi utilizado PVA⁸¹, colocado na zona de fratura com um pincel (Figura 147). Para uma adesão eficaz, durante a secagem do adesivo, foi colocado um grampo na peça, perpendicularmente à linha de fratura, exercendo pressão controlada sobre ambas as partes (Figura 148). Os excedentes de adesivo que vazaram sobre a superfície no momento

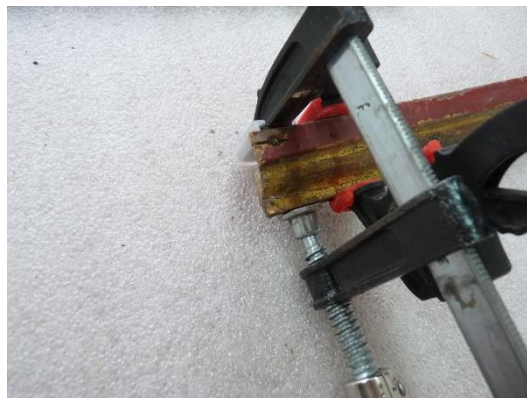
Figura 148 - Colocação de um grampo na peça para garantir a correta união da peça durante a secagem do adesivo

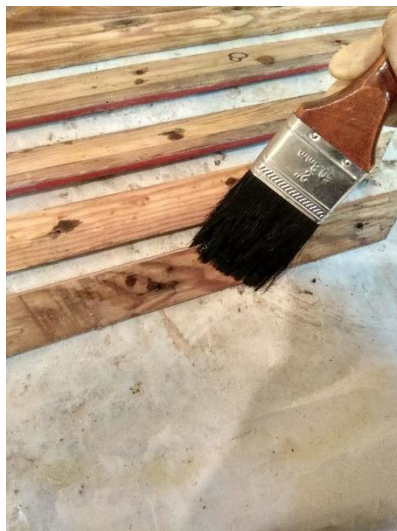
Figura 149 - Imunização do suporte lenhoso

Este procedimento realizou-se com a aplicação sobre a madeira do agente biocida *xylophene*⁸². Este produto penetra o suporte, protegendo a obra a longo prazo de futuros ataques. O biocida foi aplicado com o auxílio de uma trincha sobre o suporte lenhoso, evitando as áreas de policromia (Figura 149).

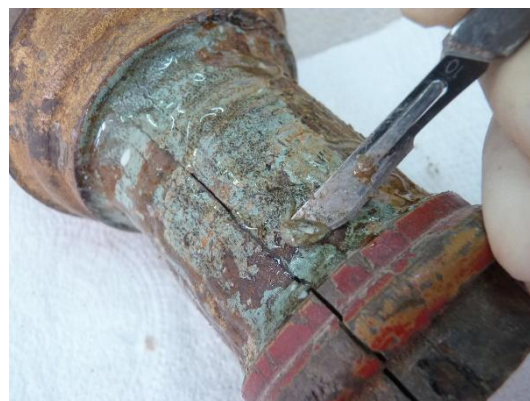
Figura 151 - Remoção do decapante e repinte com bisturi

A remoção destes estratos de cor no ornato de ligação entre a moldura e a vara foi realizada com decapante⁸⁴, aplicado a pincel e deixando atuar sobre a superfície durante aproximadamente 2 minutos (Figura 150). De seguida, a tinta foi removida com bisturi (Figura 151), finalizando com uma passagem de algodão com etanol para eliminar todos os resíduos do decapante.

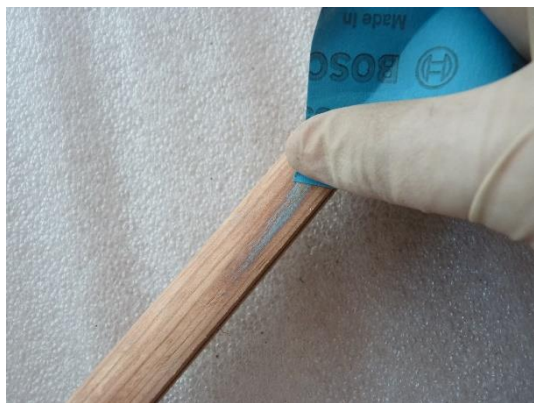
Figura 152 - Remoção da tinta com papel abrasivo grosseiro

Na vara e moldura exterior, por serem áreas com uma superfície regular de grande extensão, a remoção da tinta foi realizada através de passagens repetidas de um papel abrasivo grosseiro (Figura 152), finalizando com o bisturi para a eliminação de vestígios (Figura 153). Ambos os procedimentos foram efetuados de forma cuidada, de modo a não afetar nem danificar o suporte lenhoso.

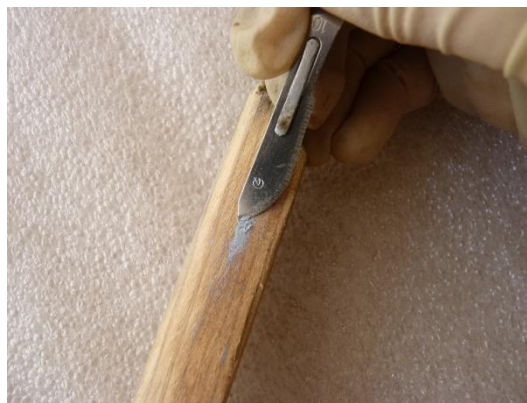
Figura 153 - Remoção dos vestígios de tinta com recurso a bisturi

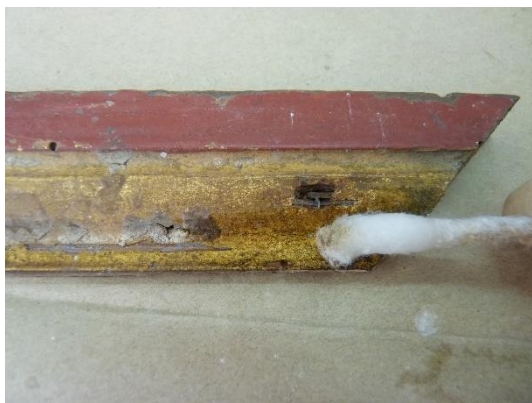
Figura 154 - Limpeza da moldura interior com cotonete embebido em *white spirit*

Para a limpeza das peças da moldura interior foi utilizado *white spirit*, solvente definido para a remoção da sujidade superficial de acordo com o teste de solubilidade⁸⁶, quer para as áreas a vermelho, quer para as áreas douradas (Figura 154). Este procedimento foi realizado por intermédio de um cotonete embebido no solvente, sem fricção sobre a superfície. A Figura 155 apresenta um pormenor de duas peças constituintes da moldura interior, cuja peça superior se encontra limpa e a inferior com o procedimento da limpeza por realizar.

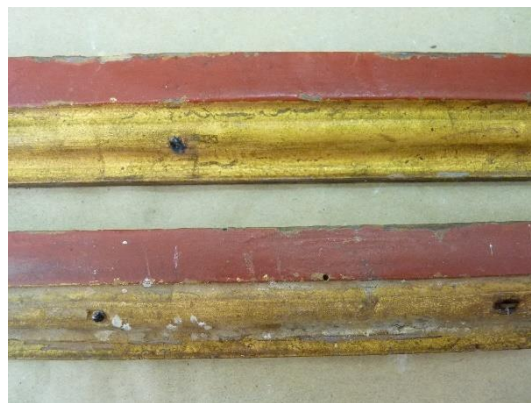
Figura 155 - Pormenor do processo de limpeza, com o contraste entre a área limpa, superior, e a área por limpar, inferior

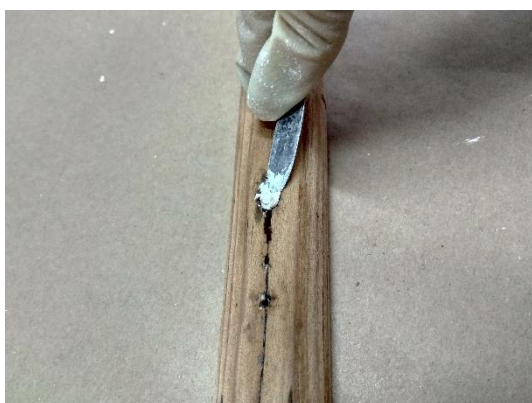
Figura 156 - Pormenor da aplicação da pasta de papel com espátula para preenchimentos do suporte

De modo a minorar as interferências na leitura da obra e contribuir para a estabilidade do suporte, nas áreas de perda de material lenhoso foi efetuado o seu preenchimento com pasta de papel⁸⁷. Para a sua aplicação, recorreu-se a uma espátula (Figura 156 e Figura 157) e, em casos mais detalhados, a um prospector, cingindo-se ao emprego de pasta apenas nas áreas de lacuna, tentando criar uma superfície o mais uniforme possível. Após a sua secagem, foram poucos os casos a necessitar de nivelamento uma vez que a superfície do preenchimento se encontrava regular e, posteriormente, seria feito o preenchimento ao nível da camada de preparação para preparar a superfície para a reintegração cromática. Quando necessário, a pasta de papel foi nivelada com papel abrasivo e bisturi.

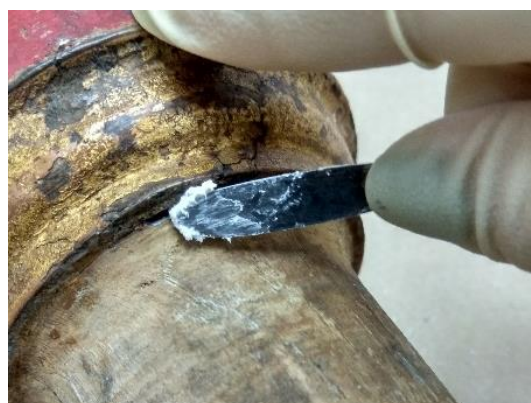
Figura 157 - Aplicação da pasta de papel para preenchimentos do suporte do ornamento de ligação da vara à moldura

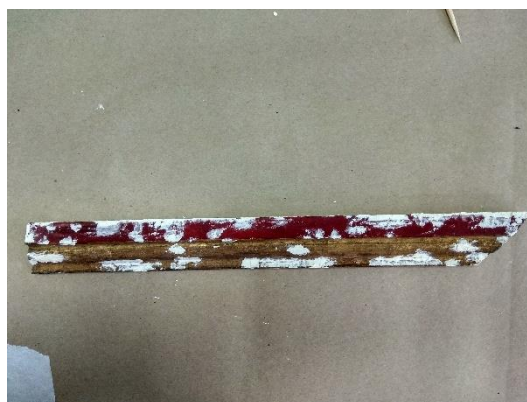
Figura 159 - Peça da moldura interior após os preenchimentos

Para os preenchimentos ao nível da camada de preparação utilizou-se o *modostuc ivory*, utilizado igualmente durante a intervenção das telas, cuja tonalidade facilita a posterior reintegração. A pasta de preenchimento foi aplicada a espátula (Figura 158), por camadas finas, permitindo assim a sua secagem completa até à aplicação de uma nova camada, evitando a contração excessiva do material e fissuração do mesmo (Jordà, 2014). A Figura 159 apresenta uma das peças da moldura interior com os preenchimentos já concluídos, antes do nivelamento.

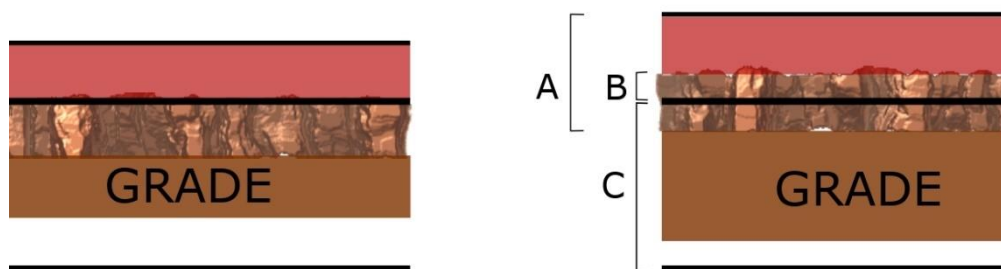
Devido à substituição da grade que veio com as pinturas, o sistema de montagem dos vários elementos constituintes da bandeira processional sofreu algumas alterações. Ainda que o aspeto geral da bandeira não se altere e os seus elementos constituintes sejam os mesmos, à exceção da grade, houve a necessidade de a moldura interior ser colmatada com preenchimentos adicionais. Devido à espessura da grade⁸⁸, e uma vez que a moldura interior assenta sobre as margens da pintura, as peças estariam mais expostas do que inicialmente.

Isto é, enquanto que a moldura exterior antes cobria grande parte da espessura da moldura interior, com a adição da grade, esta estaria mais exposta face à moldura exterior. O que levaria a que a parte lateral da moldura interior subisse em relação à moldura exterior, passando a ser visível uma zona sem policromia. Na figura seguinte é apresentado um esquema exemplificativo das molduras, vistas lateralmente, antes desta intervenção, à esquerda, e após esta intervenção, à direita. O esquema à direita ilustra a problemática aqui desenvolvida, em que A) representa a espessura total da moldura interior; B) a espessura da moldura interior não policromada que ficaria à vista pela espessura maior da nova grade; e C) corresponde à espessura da moldura exterior.

Figura 160 - Esquema da vista lateral da moldura interior, antes e após a intervenção, respetivamente

Deste modo, para uniformizar a superfície e não desequilibrar a observação, a lateral da moldura com madeira à vista foi igualmente preenchida, seguindo o método anteriormente descrito, para posterior reintegração cromática.

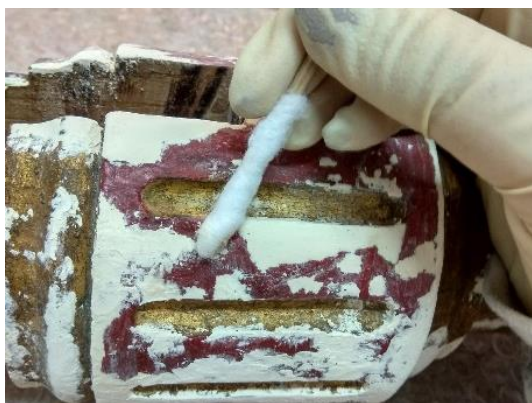
Figura 161 - Nivelamento da pasta de preenchimento através de cotonete embebido em etanol

Após a secagem da pasta, realizou-se o nivelamento com um cotonete embebido em etanol (Figura 161) e esponja abrasiva de grão fino nas áreas de maior extensão (Figura 162) para conferir um acabamento uniforme e polido, preparado para receber a reintegração e minimizar as perturbações visuais.

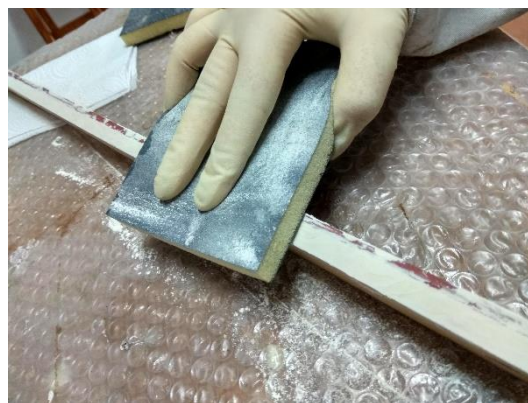
Figura 162 - Nivelamento da pasta de preenchimento com esponja abrasiva

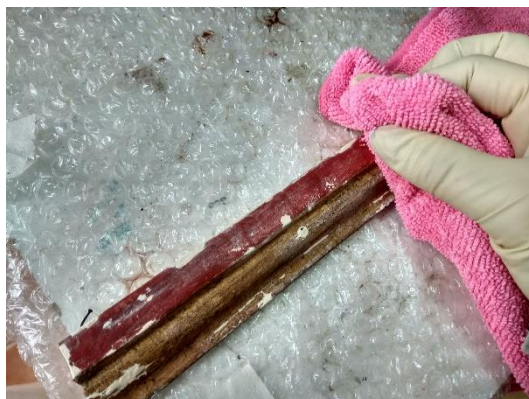
Figura 163 - Passagem de um pano de microfibras na superfície para remoção de poeiras

Para finalizar este procedimento, com o recurso a um pano de microfibras, eliminaram-se as partículas depositadas à superfície, resultantes do nivelamento (Figura 163).

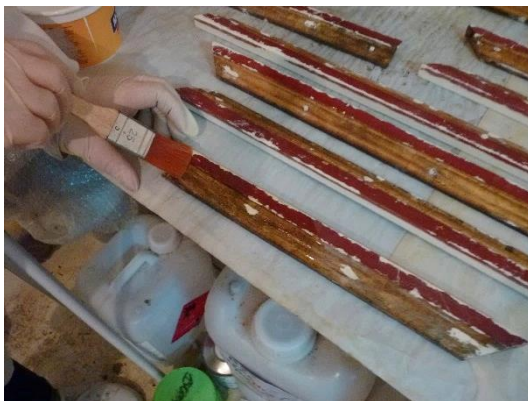
Figura 164 - Aplicação da camada de proteção nas peças da moldura interior

Antes da reintegração, apenas na moldura interior, foi aplicada uma camada de proteção sobre as peças de modo a isolar o estrato da policromia e conferir a reversibilidade de reintegrações futuras. Para além disso, vai potenciar as qualidades cromáticas, pois o verniz vai aumentar a saturação das cores, garantindo que a reintegração seja efetuada com base nos tons reais e não com as cores pasmadas, por consequência do nivelamento (Enríquez, 2017). A camada de proteção consistiu em *Paraloid B72*⁸⁹ a 5 % em acetato de butilo⁹⁰, aplicada a trincha apenas nas áreas policromadas da moldura (Figura 164).

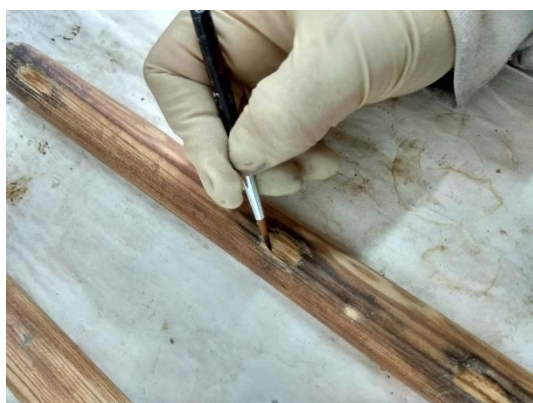
Figura 165 - Pormenor do processo de reintegração cromática na moldura exterior

Para a reintegração foram utilizadas tintas acrílicas⁹², empregues tanto nas molduras, interior e exterior, como na vara⁹³ (Figura 165 e Figura 166). Estas conferem uma boa trabalhabilidade e facilidade na obtenção da cor, sendo ligeiramente dissolvidas em água para a sua aplicação. A secagem das tintas acrílicas é relativamente rápida, permitindo a aplicação de novas camadas sem prejudicar as anteriores (Nicolaus, 1999).

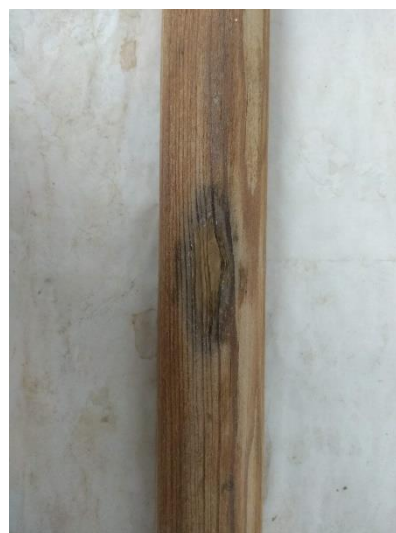
Figura 166 - Pormenor de reintegração de uma lacuna na moldura exterior

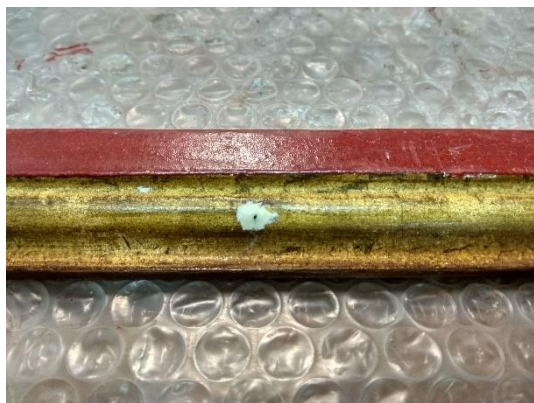
Figura 167 - Pormenor de uma lacuna da moldura interior, antes da reintegração

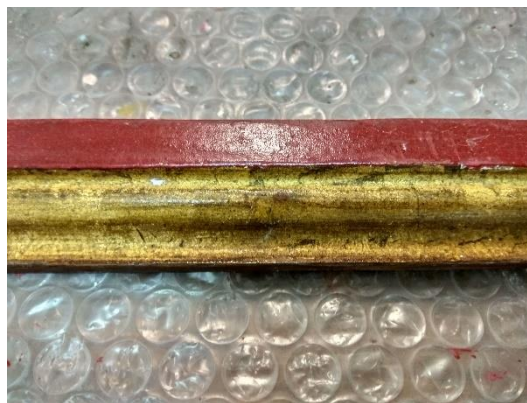
Figura 168 - Pormenor de uma lacuna da moldura interior, após reintegração
